**Kv Rallaren 2, Malmö**  
**Nybyggnad av bostäder i**  
**flerfamiljshus**  
Uppdrag nr: 21174

## **UTLÅTANDE** **2-ÅRSBESIKTNING**

**2022-08-12**

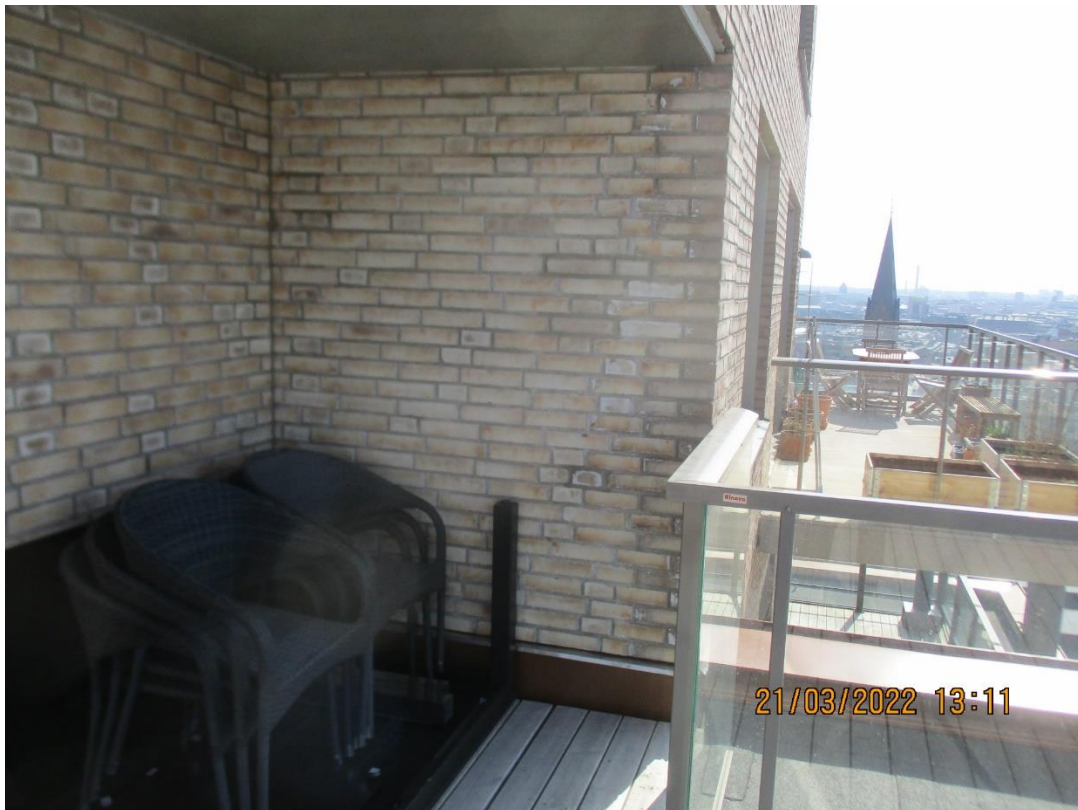
Utfällningar på tegelpelare.

**E**

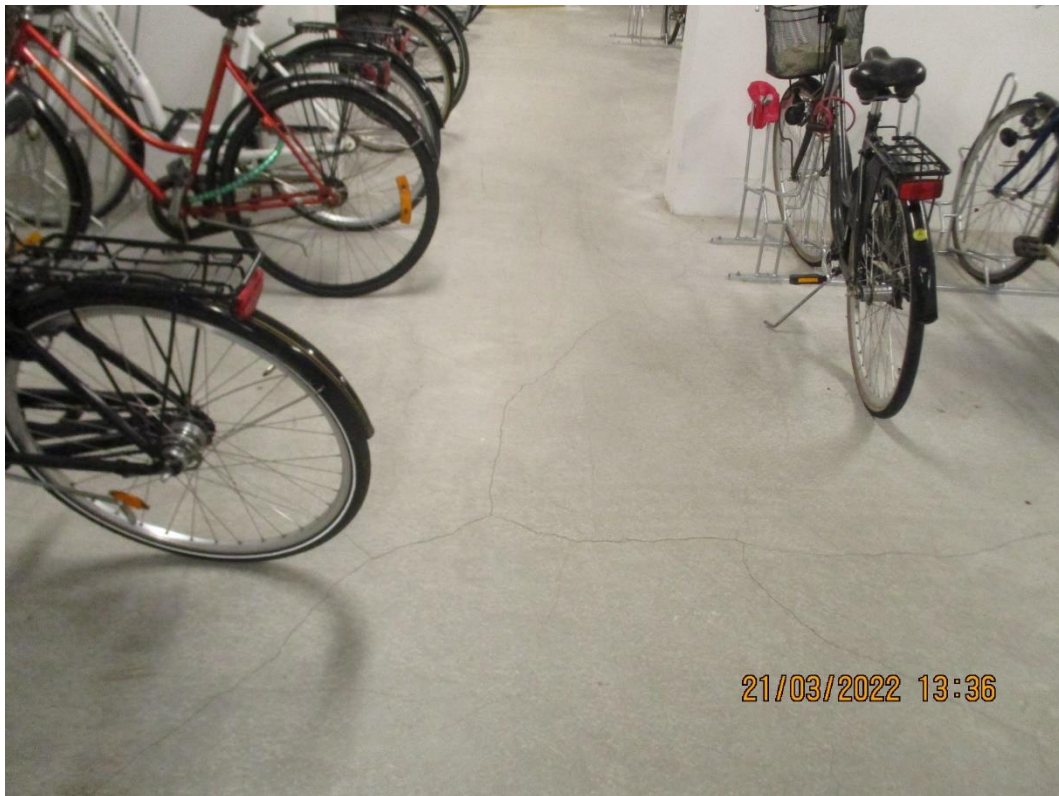
Sprickor i betonggolv.

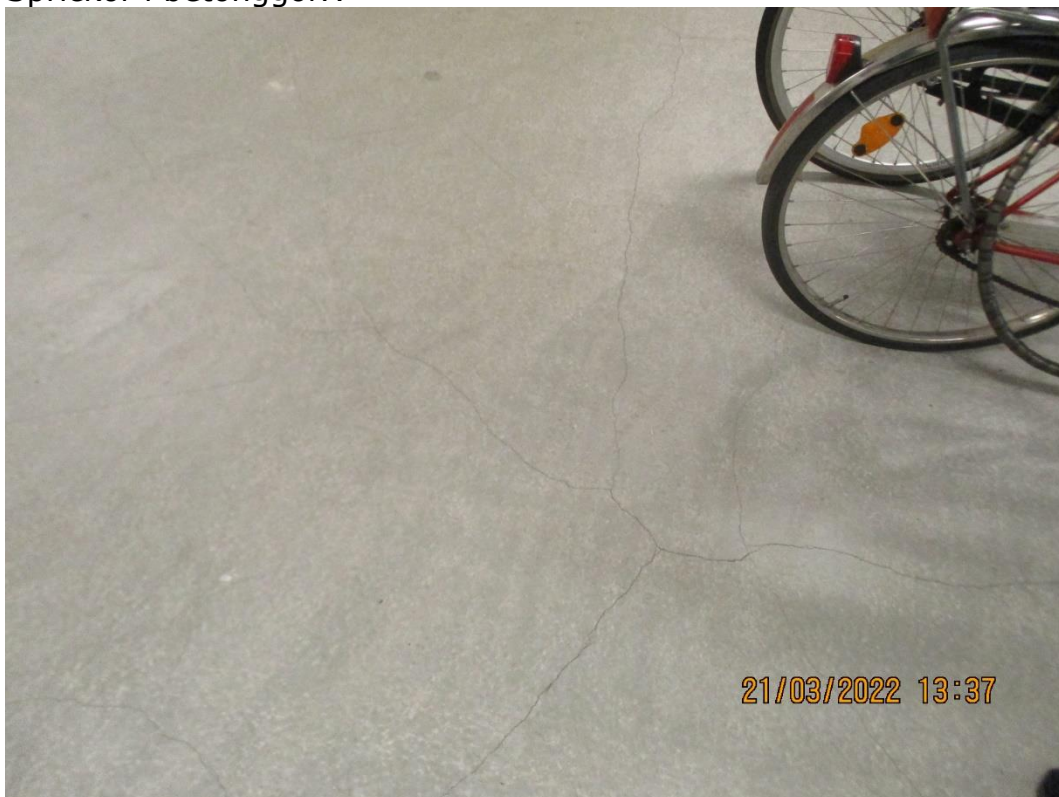
Sprickor i betonggolv.
